M E H R I N G P L A T Z B E R L I N

Untersuchung und Bewertung

ERFOLGSEVALUATION DER ACRYLHARZVOLLTRÄNKUNG DES KAPITELLS DER FRIEDENSSÄULE

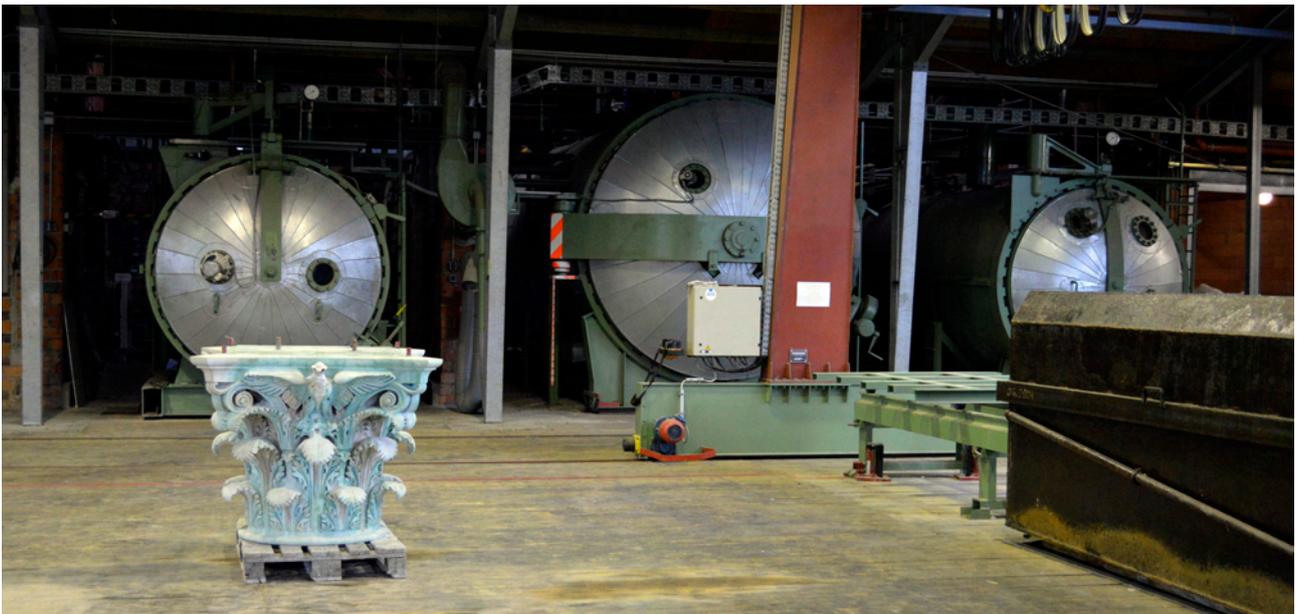
Abbildung 1: Das Kapitell vor den Tränkungsautoklaven.

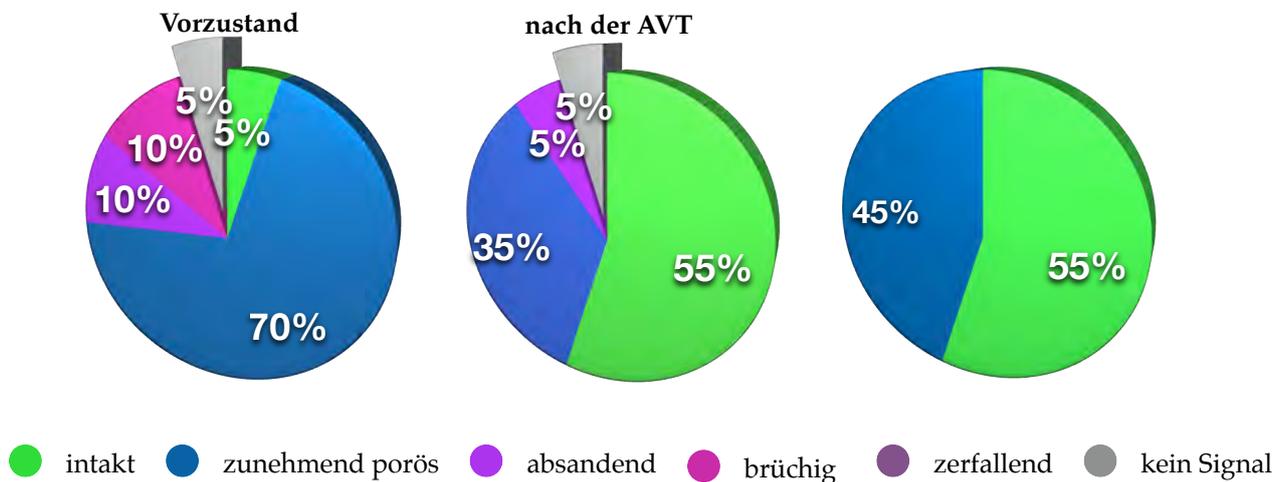
Nach der Tränkung können nun 11 Zierblätter als intakt eingestuft werden. 7 als zunehmend porös, nur noch eines als absandend. Das gleiche Akanthusblatt, das schon zuvor nicht durchschallt werden konnte, war auch nach der Festigung nicht vermessbar. Dies muss auf eine Rissbildung zurück geführt werden, die im Zuge der Restaurierung verfüllt worden ist.

Eine vergleichende Darstellung der prozentualen Veränderung der Gesteinszustände vor und nach der Tränkung verdeutlicht den Festigungserfolg am Beispiel der Akanthusblätter: Nach der Festigung konnte der Anteil der zunehmend porösen Zierelemente von 70 % auf die Hälfte gesenkt werden. Die 10 % als brüchig zu bewertenden Elemente wurden gänzlich und die als absandend klassifizierten um die Hälfte reduziert. Nach der konservatorisch-restauratorischen Bearbeitung konnten auch die letzten 10 %, die als kritisch einzustufen waren zugunsten eines zunehmend porösen Zustand stabilisiert werden.

Abbildung 2: Der Zustand der Akanthusblätter vor und nach den konservatorischen Maßnahmen
